Die Wasserspülung der römischen Latrinen Spül- und Schwemmversuche in einem Teilnachbau der Latrine der „Kleinen Thermen“ von Cambodunum

Hannes Lehar

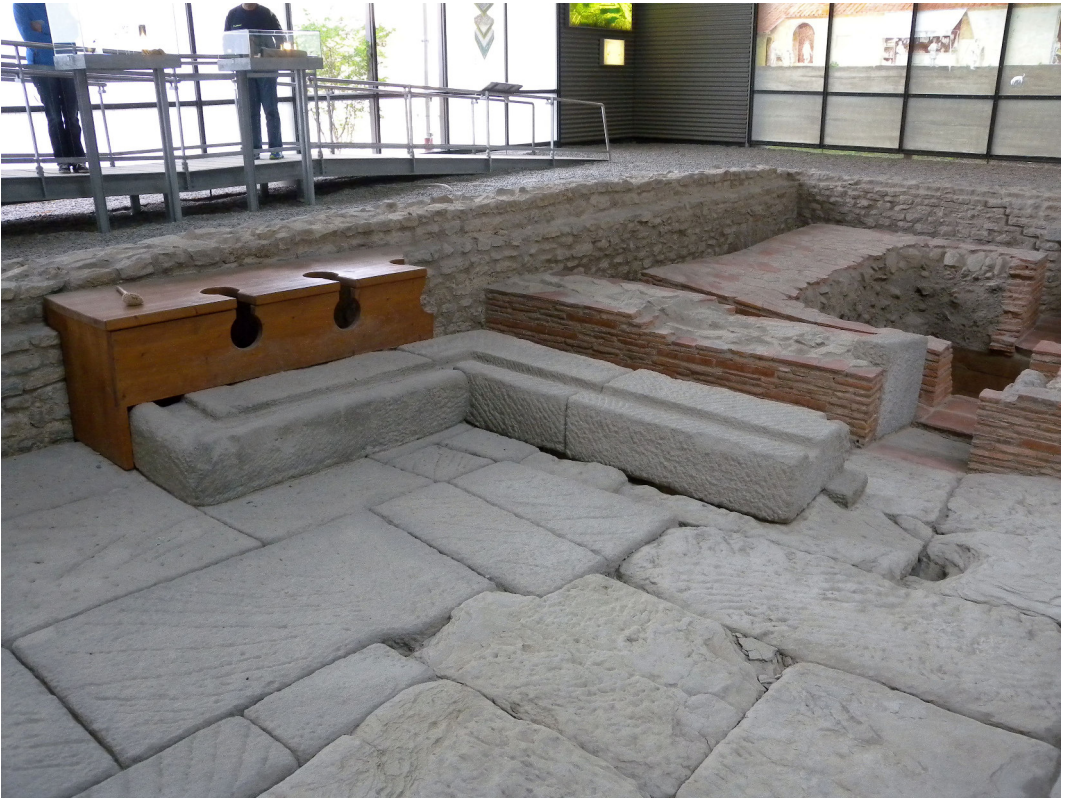
Abb. 1: Originale Begrenzung des rechten Astes der „Latrine 1“ mit aufgesetzter Ergänzung aus Holz (im Hintergrund die sogenannte „Latrine 2“). – Original boundary of the right branch of “latrine1” with fitted wooden addition (in the background the so called “latrine 2”).

Neben der guten Erreichbarkeit von Innsbruck aus war ausschlaggebend, dass sich die Begrenzungen eines Astes der Anlage und der Abflusskanal noch in situ befinden (persönliche Mitteilung P. Pfister, pensionierter Grabungstechniker, Kempten 2013; WEBER 2000, 79), die Abmessungen und vor allem die Neigungswinkel daher einigermaßen sicher feststellbar sind (Abb. 1).

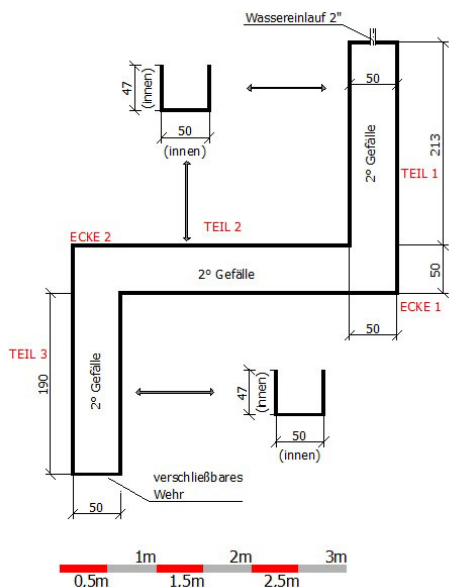
Abb. 2: Planskizze der Versuchsanlage (Draufsicht). – Sketched plan of the experimental station (top view).

Folgenden: „Kanal“) wurden Schalbretter – teils neu, teils gebraucht, um verschiedene Oberflächenrauigkeiten darstellen zu können – verwendet. Da die Stärke des im Original sicher vorhandenen opus signinum, der wasserdichten Innenauskleidung des Kanals, nicht mehr feststellbar war, wurde der Einfachheit halber die Breite der Schalbretter (50 cm) durchgehend verwendet. Damit dürfte der Originalzustand der Kanalbreite annähernd erreicht worden sein. Für die Seitenwände wurden die Schalbretter ebenfalls mit 50 cm belassen, die Originalhöhen markiert. Da das Wasser niemals auch nur annähernd eine Höhe von 30 cm (geringste Tiefe des Originals) erreichte, war dieser Überstand bedeutungslos. Das Gefälle von 2° in den eigentlichen Latrinengang (Teil 1 und Teil 2), beziehungsweise 15° im Abflusskanal (Teil 3) resultiert aus dem errechneten Mittel der gemessenen Neigungswinkel des Originals. Wegen des am Boden der Kanäle fehlenden Putzes konnten die Messungen nur an den (unebenen) Steinplatten, die ursprünglich der Putzträger gewesen sind, vorgenommen werden. Die so ermittelten Werte sollten dennoch dem Originalzustand entsprechen (Abb. 2).

Die Versuche begannen um 09:30 und endeten um 16:00. Unter Berücksichtigung der Tatsache, dass die Römer drucklose Wasserkanäle kaum je mit großem Gefälle geführt haben und einige andere Latrinen (z. B. Carnuntum, Römische Villa von Borg, Villa von Hechingen-Stein) eher flache Abflusskanäle gehabt haben dürften, wurde der erste Teil der Versuche (abweichend von der Anlage in Cambodunum) mit einem Gefälle auch des letzten Teilstücks (Teil 3) von 2° durchgeführt, um allgemein gültige Ergebnisse zu erzielen (Abb. 2-4).

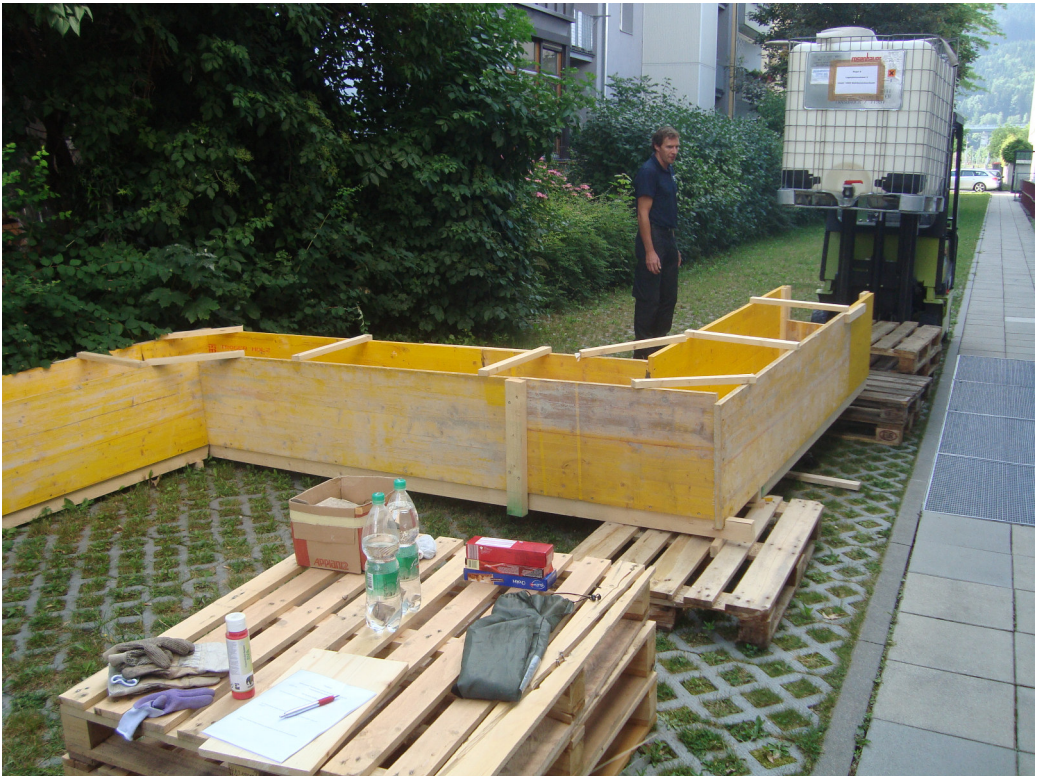
Abb. 3: Versuchsanordnung am 26.6.2014: nachgebauter Latrinenkanal und Gabelstapler mit Wasserbehälter zur Wasserversorgung und Druckregulierung. – Experimental arrangement on 26.6.2014: reverse engineered latrine canal and fork lift truck with water container for water supply and pressure regulation.

Das Spülwasser kam aus einem transparenten Kunststofftank (1x1x1 m = 1000 l), der mittels eines Gabelstaplers auf verschiedene Höhen gehoben werden konnte. Die Einleitung in den Kanal erfolgte mit einem Stück Feuerweherschlauch. So war es möglich, die jeweils verbrauchten Wassermengen zu ermitteln und mit verschiedenem Wasserdruck zu arbeiten. Das Auffüllen des Tanks erfolgte aus einem 3000 l Tanklöschfahrzeug, das zweimal Nachschub holen musste (Gesamtmenge des verbrauchten Wassers ca. 9000 l). Das Nachfüllen aus einer Hauswasserleitung hätte zu lange gedauert. Das Spülwasser wurde am Ende der Anlage in einen öffentlichen Kanal entsorgt (Abb. 3).

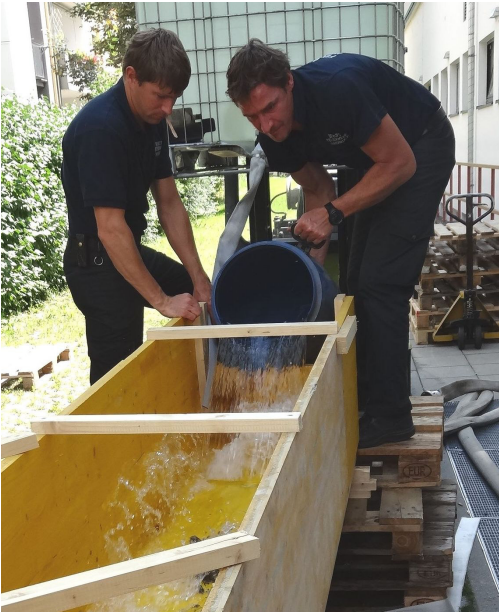
Abb. 10: „Aktive Schwallspülung“ mit 60 l Wasser. – “Active Surge Flushing” with 60 l of water.

Kot wird (nach Pause) in den nicht durchspülten – jetzt weitgehend trockenen – Kanal eingebracht. Anschließend wird versucht, mit einer „Aktiven Schwallspülung“ – 60 l Wasser, die aus einem Kunststofffass in einem Schwung in den Anfang des Teils 1 gekippt werden (Abb. 10) – den Kanal zu reinigen: In Teil 1 wird der Kot weggeschwemmt, sonst mit steigen-

Kot wird in den jetzt mit voller Wassermenge durchspülten Kanal eingebracht. Anschließend wird versucht, mit einer „Aktiven Schwallspülung“ mit 60 l Wasser den Kanal zu reinigen (Abb. 10): Der Kot wird jetzt fast vollständig mitgerissen und aus dem Kanal hinausgespült, nur in den Ecken bleiben Reste liegen (Abb. 11).

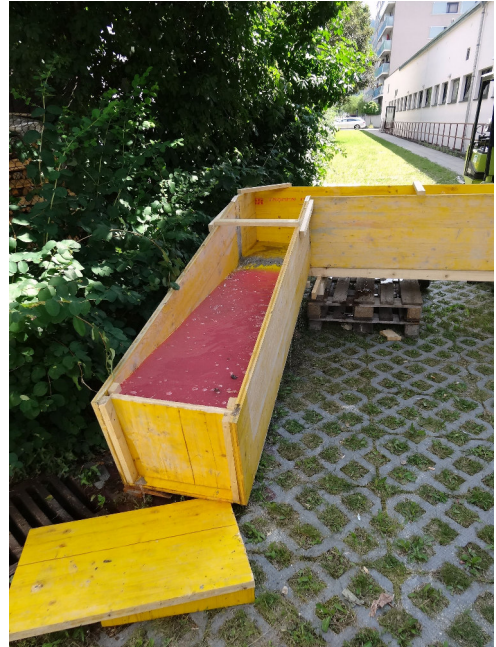
Abb. 12: Bei geschlossenem Wehr aufgestautes Wasser erreicht gerade noch die Ecke 2. – With closed dam, pent-up water barely reaches corner 2.

(Abb. 12). Trotzdem schlagartiges Ablassen des aufgestauten Wassers durch Öffnen des Wehrs. Der dadurch entstehende „Passive Wasserschwall“ reißt (erwartungsgemäß) nur den bisher liegendebenen Kot aus dem Staubereich (= nur Teil 3) vollständig mit und spült ihn aus dem Kanal hinaus. Oberhalb des Staubereichs (Ecke 2, Teil 2, Ecke 1 und Teil 1) bleibt der Kot komplett liegen. Das heißt, diese Spülmethode ist nur bei flachen Latrinenkanälen möglich und auch das nur, wenn der Kanal nicht zu lang ist, weil

sonst gefällebedingt das Wasser im Bereich des Wehrs zu hoch steigt und überfließt, bevor der Kanal in seiner ganzen Länge hoch genug mit Wasser gefüllt ist (Abb. 12).

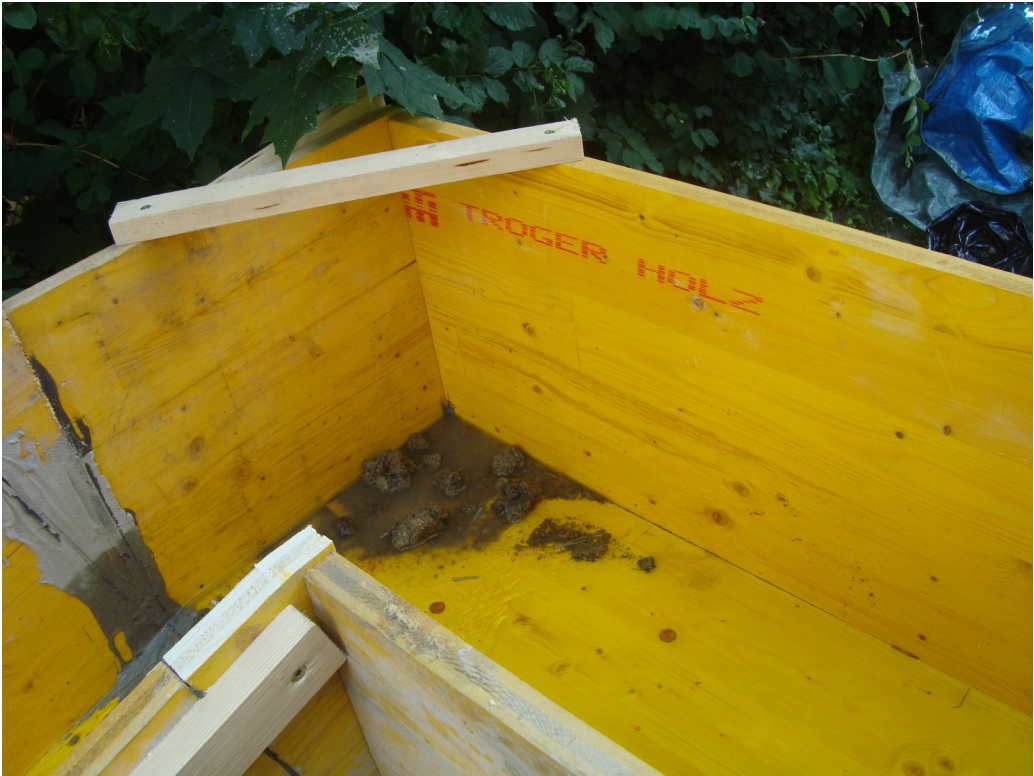
Abb. 13: Ansicht der Ecke 2 bei Zusatz von Kot, Metallteilen und Münzen nach „Aktiver Schwallspülung“ (Man beachte die Münzen, die im Hauptstrom liegen geblieben sind). – View of corner 2 during addition of excrement, metal parts and coins after “Active Surge Flushing” (note the coins which have remained lying in mainstream).

Kot, Münzen und Metallteile (Schrauben, Muttern) werden in den mit halber Wassermenge durchspülten Kanal eingebracht. Erwartungsgemäß bleibt das Material weitgehend liegen. Anschließend wird versucht, mit einer „Aktiven Schwallspülung“ mit 60 l Wasser den Kanal zu reinigen: Der Kot wird fast vollständig mitgerissen und aus dem Kanal hinausgespült, nur in den Ecken bleiben Reste liegen. Die Metallteile werden nur im Hauptstrom mitgerissen, teilweise in den Außenbereich der Ecken gespült und bleiben dort liegen. Besonders hartnäckig erweisen sich die Münzen, die teilweise selbst im Bereich der Hauptströmung liegen bleiben (Abb. 13).

in Teilbereichen des Hauptstroms liegen (Abb. 13).

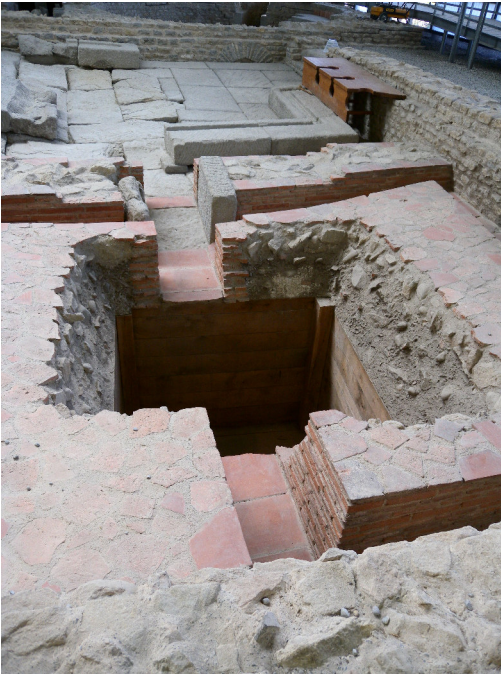
Abb. 14: Blick über „Latrine 2“ und Absetzgrube auf „Latrine 1“. Man sieht den Abflusskanal, der von „Latrine 1“ durch/über die Absetzgrube verläuft und unter dem Standpunkt des Betrachters unterirdisch in Richtung „Große Thermen“ weiter verläuft. – View over “latrine 2” and cesspool to “latrine 1”. One sees the discharge canal that proceeds from “latrine 1” through/over the cesspool and under the viewing point of the beholder, which then proceeds further underground in the direction of the “Great Thermae”.

Daher erscheint der Einbau von Absetzgruben für den Kot im Bereich der Latrinen oder unmittelbar danach für eine klaglose Funktion notwendig gewesen zu sein. In Cambodunum befindet sich eine entsprechende Grube in idealer Lage unmittelbar nach „Latrine 1“ im Bereich der anschließenden „Latrine 2“ (Abb. 14-15). Diese Grube ist älter als „Latrine 1“, es ist aber nicht gesichert, wie lange sie in Betrieb war. Sie hätte von der Größe und ihrer Lage her wohl für beide Latrinen ausgereicht.
