EXPERIMENTELLE ARCHÄOLOGIE IN EUROPA
BILANZ 2014
Heft 13

Mit moderner Technologie Probleme bei der Rekonstruktion antiker Technik lösen? – Ein Besuch in Carnuntum

Summary – Solving problems with reconstructing ancient technology through modern technology – A visit in Carnuntum. *The reconstructed thermae of Carnuntum were part of the Lower Austrian National Exhibition 2011. They were heated from February – November 2011. Results of this heating experiment will be published by the Archaeological Park Carnuntum, here impressions during the writer's visit on 10.11.2011 will be described. Since he examined the two other reconstructed facilities in Carnuntum within the scope of his research project about Roman Hypocaust Heating, he was interested in whether the problems of these facilities (sooting, lacking heat capacity, crack formation of the floor and escape of flue gas) were also occurring with this structure. That is the case: the heat capacity can, if at all, only be reached through an implemented heating grid (which the Romans did not know) in the praefurnium of the caldarium. The floors of all heated rooms show cracks and the terrazzo covering a difference of levels of approxi

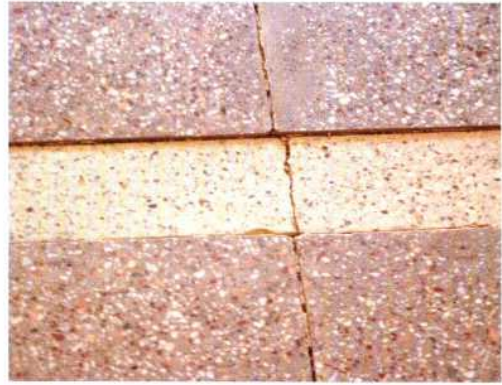
Abb. 4: Risse und Höhenversatz im Boden der Basilika Thermanum. – Clefts and differences of level in the floor of basilika thermanum.

Als Bodenbelag wurde in allen Räumen verschiedenfarbiges terrazzoartiges Material verlegt. In den drei beheizten Räumen konnte ich in weiten Bereichen deutlich sichtbare Risse und einen Höhenversatz von mehreren Millimetern feststellen (Abb. 4).

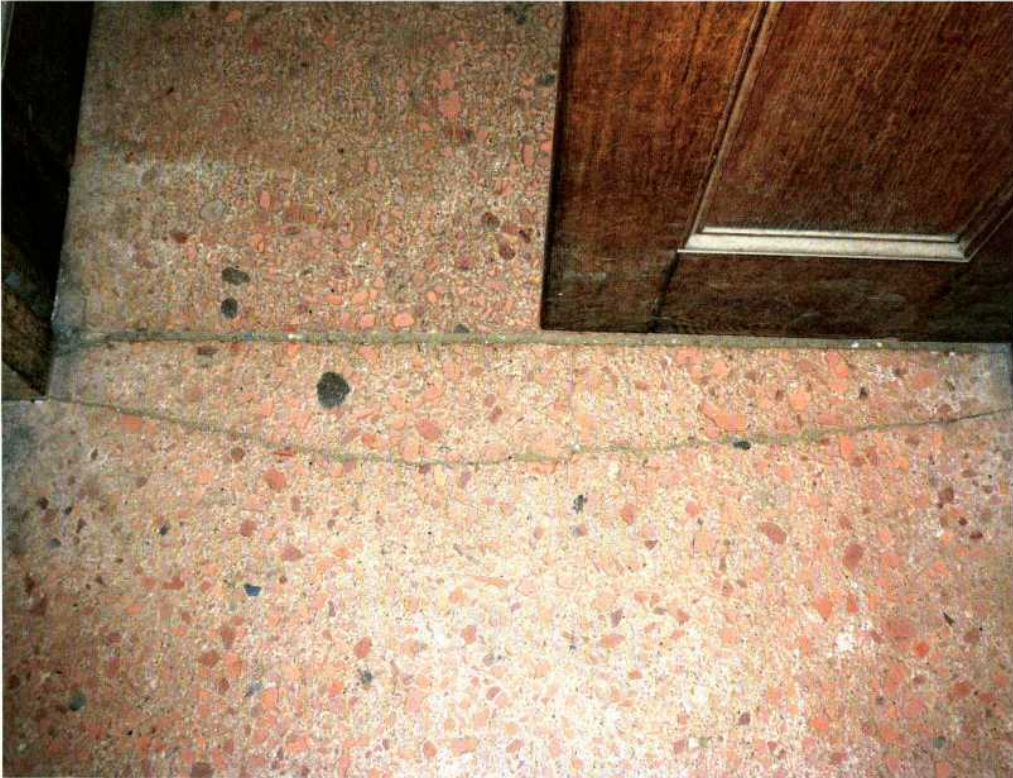
Abb. 6: Spannungsriss im Estrich (trotz einer, allerdings fest verschlossenen, neuzeitlich geplanten Fuge im Türbereich), AP Xanten, Herbergsthermen. – Crack formation (in spite of a modern, tightly closed, interstice in the door area); AP Xanten, Herbergsthermen.

Diese Dehnung kann bei einem größeren Caldarium leicht mehrere Zentimeter betragen. Das klingt nicht nach viel, hat aber eine große Kraft. Entweder wölbt sich der Boden daher in seiner Gesamtheit auf und bildet dadurch Risse (Abb. 6) oder er schiebt die Außenwand hinaus (Abb. 7).

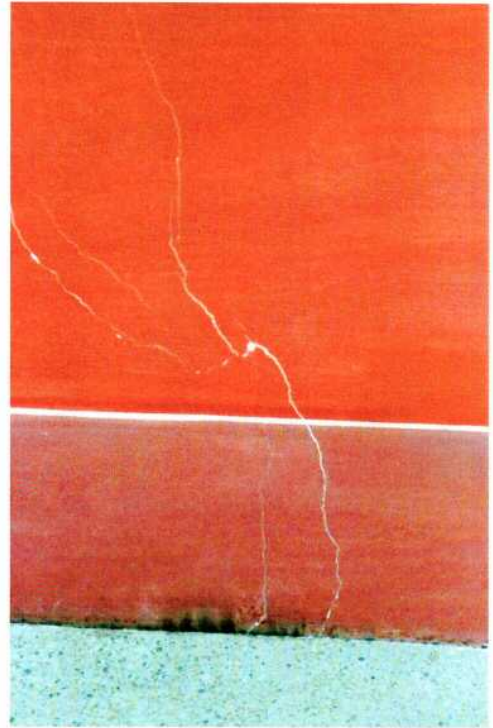
Abb. 7: Durch die Estrichdehnung nach außen gedrückte Wand, dadurch Risse und Eintritt von Ruß und Rauchgasen aus dem Hypokaust in den Raum, AP Carnuntum, Villa Urbana. – The wall has been pressed outwards and has partially torn. Due to this, soot and flue gas were able to escape from the hypocaust, AP Carnuntum, Villa Urbana.

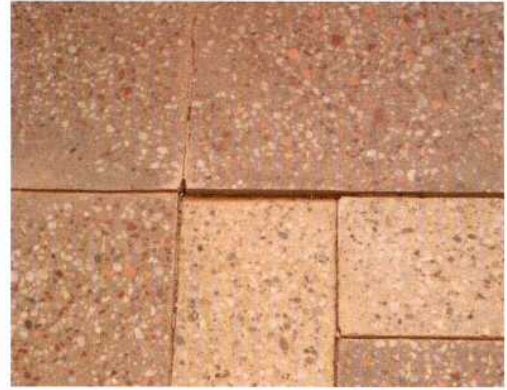
Abb. 10: Risse und Höhenversatz im Boden des Tepidariums. – Clefts and differences in level in the floor of the tepidarium.

sen verhindern, konnte das aber nicht für die bereits vom Estrich getrennte Terrazzo-Schicht. Unterschiedliche Spannungen der verschiedenen Materialien der drei Schichten der Suspensura haben den oben erwähnten Effekt verstärkt und dazu geführt, dass sich die Verbindung der einzelnen Schichten zueinander löste, sich diese „selbständig machten“ und der Terrazzobelag sich abhob (Abb. 10).

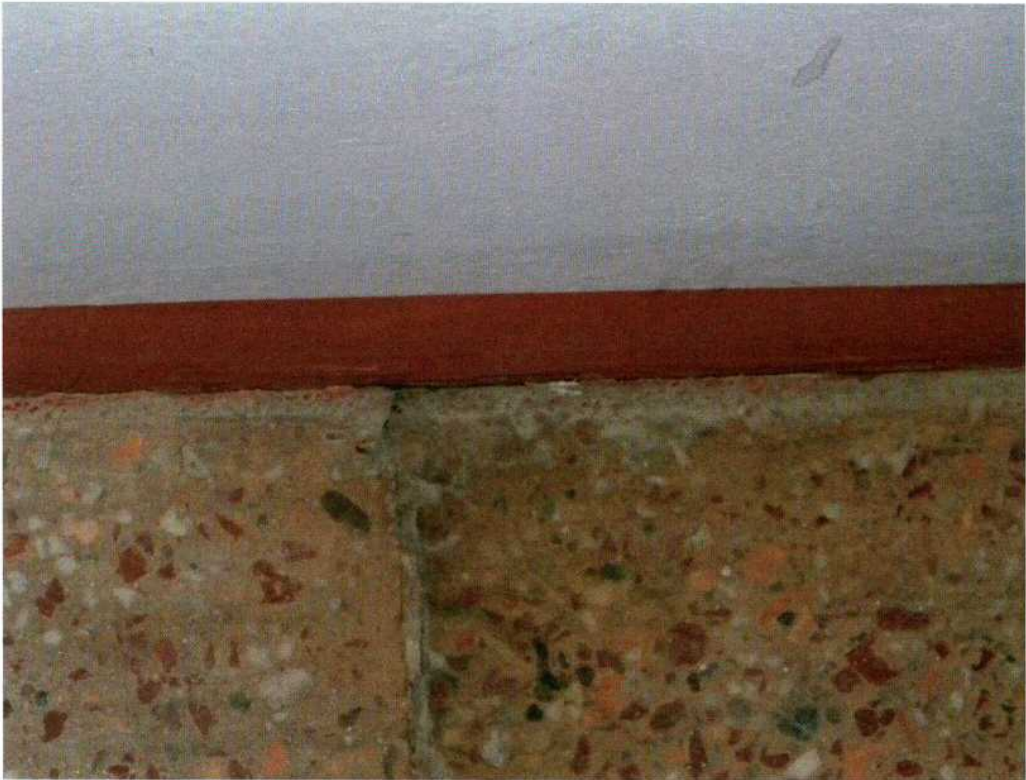
Abb. 11: Riss im Boden des Tepidariums mit für Rauchgas typischer bräunlicher Verfärbung. – Cleft in the floor of the tepidarium and brown discolouration by flue gas.

Genau das war im Tepidarium der Fall. Der Geruch war intensiv und unangenehm, und wohl deshalb war die Türe zu einem Nebenraum geöffnet, um die eingedrunge nen Rauchgase zu verdünnen bzw. abziehen zu lassen. Im Bodenbe-

reich konnte man im Bereich von Rissen typische Verfärbungen, die auf Rauch- und Rußeintritt aus dem Hypokaust schließen lassen, sehen (Abb. 11).

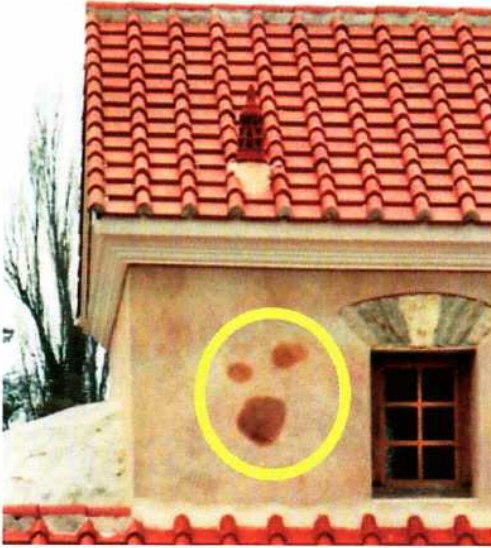
Abb. 12: Kondensatflecke (Versottung) an der Ostseite des „Apsisraums“ der Villa Urbana, AP Carnuntum. – Condensate stains (sooting) at the east wall of the „Apsisraum“ of the Villa Urbana, AP Carnuntum.

gase und klebrigen Rußes, die bei längerem Betrieb das Mauerwerk beschädigt/zerstört; LEHAR 2012/1, 135-136) am oberen Ende aller in Betrieb befindlichen Abzüge hinweisen. In Verbindung mit den meines Erachtens zu hohen, bis über das Dach geführten Abzügen kommt es – so wie im Haus II und der Villa Urbana (LEHAR 2012/1, 19-140) – zu dort erkennbaren Versottungen (Abb. 12).

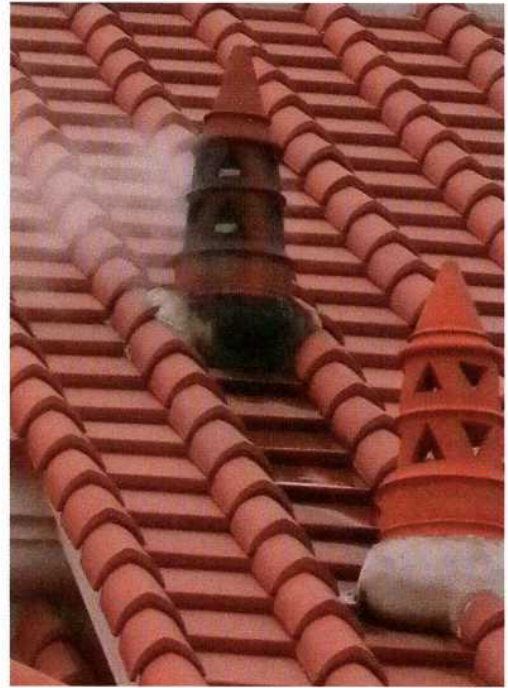
Abb. 13: Schwarze Versottungen an der Außenseite eines der Abzüge des Tepidariums gegen Ende des Heizversuchs; der saubere Abzug rechts gehört zur unbeheizten Schauanlage. – Black soots on the outside of a flue of the tepidarium near the end of the heating experiment; the clean flue on the right side belongs to an unused flue.

Dabei muss man bedenken, dass es sich im gegebenen Fall um den Betrieb in einem sehr warmen Sommer gehandelt hat. Bei höheren Außentemperaturen im Endbereich der Abzüge tritt die Kondensation der im Rauchgas enthaltenen schwefelhaltigen Feuchtigkeit mitsamt den Schadstoffen – also der Versottung – weniger leicht auf, als an kalten Wintertagen. Die Temperaturdifferenz Sommer – Winter kann in diesem Bereich bis zu 50°C betragen. So gesehen dürften die Versottungserscheinungen bei Beheizung im Winter noch stärker auftreten (Abb. 13).

Abgase, wie sie hier anzunehmen war, zu Versottung. Wenn diese im obersten Bereich der Abzüge sogar außen auftritt (Abb. 13), ist zu vermuten, dass sie auch bereits in den aufsteigenden Strängen vorhanden ist (In der Zwischenzeit konnte ich meine Vermutung bezüglich eines modernen Abzugssystems verifizieren).
