## Erfahrungen aus dem Betrieb der rekonstruierten kleinen Thermen in Xanten

Peter Kienzle

**Summary – Experiences in operating the reconstructed Roman baths in the Archaeological Park at Xanten.** In 1989, the small Roman baths at the hostel were reconstructed in the LVR-Archaeological Park at Xanten. After scientific but yet unpublished investigations in 1993/94 by the Verein Deutscher Ingenieure (VDI), the baths were heated up several times every year until they had to be closed in 2005. Poisonous vapour was entering the bathrooms. Prior to a refurbishment, current investigations try to establish if the baths were wrongly operated, wrongly reconstructed or if the Romans had similar problems. By now, we know that heating up the baths will take at least four weeks and within these four weeks, corrosive condensation occurs. Thus, in Roman times the baths were heated up once and used for a long period, rather than heated up numerous times. Furthermore, damp firewood has caused some problems and the air supply to the fire was not sufficient. Cracks occurred due to thermal expansion of the floor slab made of a modern replica of opus signinum. Obviously, the Roman mortar, made of lim

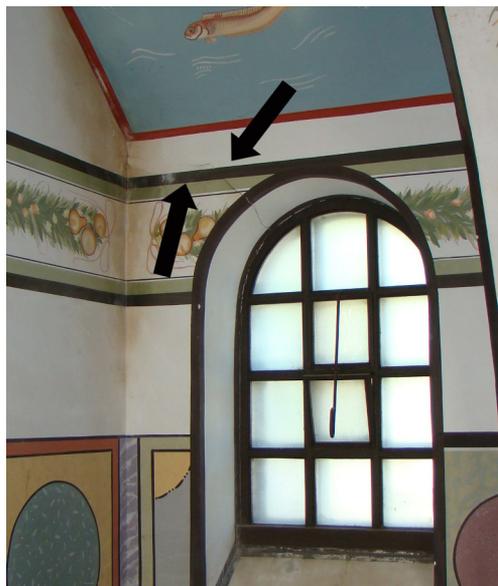
Abb. 2: Risse im *caldarium*. – Cracks in the wall of the *caldarium*.

Über den seitlichen Fenstern des Badebeckens im *caldarium* zeigen sich Risse im Mauerwerk, die von der Dachtraufe des Bauwerks bis zur Oberseite der Fenster reichen (Abb. 2). Die Risse setzen sich unterhalb der Fenster nicht sichtbar fort. Moderne Bauten werden auf stahlbewehrten Betonfundamenten gegründet. Die rekonstruierten Thermen wurden jedoch in die originalen, im Mittelalter weitgehend ausgebrochenen Fundamentgräben gebaut. Die Fundamente bestehen aus Mauerwerk ohne armierten Betonkern. Die Risse könnten also durch

Unregelmäßigkeiten in der Baugrube entstanden sein. Dagegen spricht jedoch, dass die Risse nur oberhalb der Fenster auftreten und sich unterhalb nicht fortsetzen. Bei Problemen aus dem Untergrund wäre eine Fortsetzung der Risse bis auf das Bodenniveau zu erwarten. Die Ursache ist folglich im oberen Abschluss der Wand zu suchen. Ein armerter Beton-Ringbalken fasst die Mauern um das *caldarium*-Becken in Traufhöhe zusammen. Weil der Raum mit dem Heißbadebecken das Ende der Raumflucht bildet und das Dach des *praefurniums* lediglich an die Giebelwand angelehnt ist, kann sich die Giebelwand bei Temperaturveränderungen frei nach außen bewegen. Der Betonringbalken dehnt sich entsprechend der Temperaturveränderungen aus und verursacht dadurch die Risse im darunterliegenden Mauerwerk.

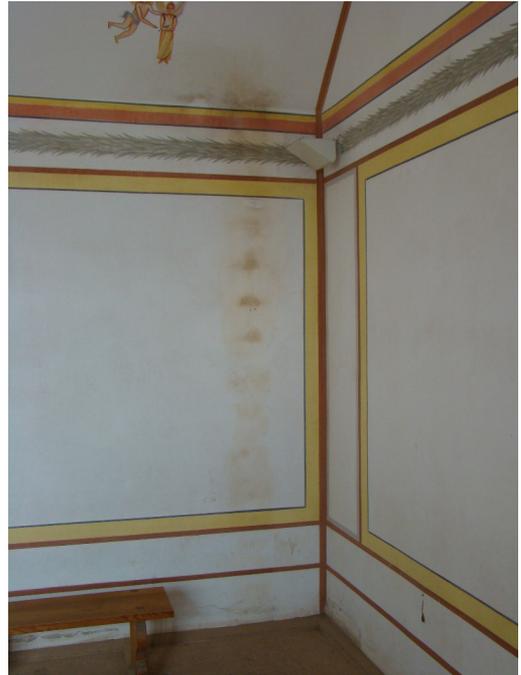
Auf der Putzoberfläche im *tepidarium* zeigen sich braune Flecken an der Stelle, an der die letzten drei *tubuli*-Züge in die Wand eingelassen sind. Ähnliche Flecken

Abb. 3: Versottung im *tepidarium*. – Corrosive condensation in the *tepidarium*.

sind an der gewölbten Decke des *tepidariums* zu sehen (Abb. 3). Auch im *caldarium* zeigen sich an der Wand zum *tepidarium* jeweils in den Ecken sowie an den Wänden hinter dem Badebecken braune Verfärbungen. Diese Verfärbungen werden allgemein als Versottung bezeichnet. Sie deuten auf Probleme bei der Abgasführung hin. Neben dem Rauchgas entstehen beim Verbrennen von Holz – abhängig von der ursprünglichen Restfeuchte des Feuerholzes – gewisse Mengen an Wasserdampf. Kühlt das Rauchgas auf dem Weg durch das *hypokaustum* und die *tubulatur* ab, sinkt dessen Fähigkeit Wasserdampf aufzunehmen. Dies spiegelt sich im Begriff der relativen Luftfeuchtigkeit wider. Beim Erreichen des Sättigungspunktes fällt der Wasserdampf in Form von flüssigem Wasser aus: Der Wasserdampf kondensiert. Man spricht von einer Taupunktunterschreitung. Je nach ursprünglichem Feuchtigkeitsgehalt des Feuerholzes

Wie oben bereits erwähnt, hängt der Taupunkt im Rauchgas stark von der Restfeuchtigkeit im Brennholz ab. Je trockener das Holz, desto geringer die Gefahr einer Versottung. In Xanten haben betriebliche Abläufe zur Verwendung von Hölzern geführt, die nicht gut getrocknet waren. Verwendet wurde Brennholz, das nach dem Fällen und Verarbeiten alter und kranker Bäume von den Mitarbeitern der Parkpflege auf den vorderen Holzstapeln in den Holzlagerschuppen bei den Herbergsthermen aufgeschichtet wurde. Die mit dem Heizen der Thermen betrauten Studenten der Internationalen Archäologischen Sommerakademie hatten jedoch in aller Regel keine Erfahrung mit Holzfeuerung; anstatt das besser getrocknete Holz den hinteren Reihen zu entnehmen, verwendeten sie die zuletzt eingelagerten Scheite von vorne. Aus diesem Grund wurde oft frisches Holz mit einer hohen Restfeuchte verfeuert.

Eine Unterschreitung des Taupunkts ist in der Anheizphase selbst mit gut getrocknetem Holz nicht vermeidbar. Wenn allerdings die Thermen nach der Anheizphase kontinuierlich beheizt werden, kann die Konstruktion den einmaligen Anfall an Schadstoffen durch das Anheizen aushalten. In Xanten wurden die Thermen je-

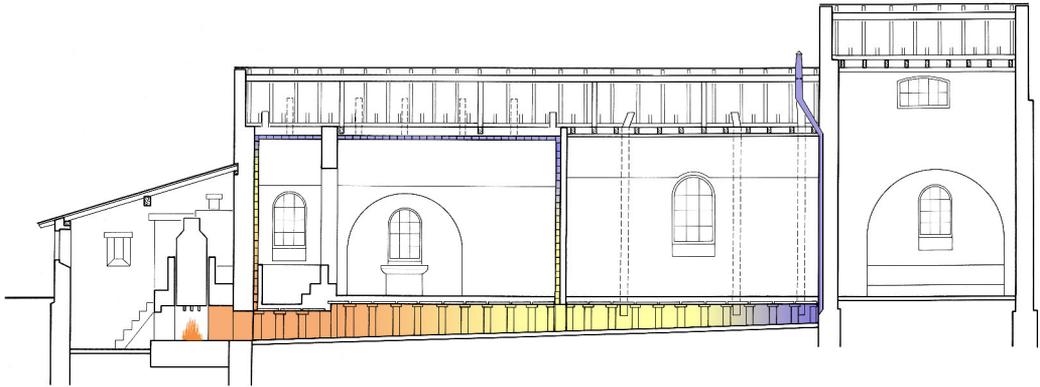
Abb. 4: Längsschnitt durch die Herbergsthermen mit schematischer Darstellung der Temperaturen in hypocaustum und tubulatur. – Longitudinal section of the baths with colours indicating the temperature in hypocaust and tubuli.

Das Problem ließ sich dadurch lösen, dass die letzten drei tubuli-Züge über dem Gewölbe des tepidariums mit Metallrohren zusammengeführt wurden und dort ein Ventilator eingebaut wurde. Dieser Ventilator saugt das Rauchgas aus der Feuerstelle durch das hypocaustum bis zu den letzten tubuli-Zügen. Dabei gibt das Rauchgas auf dem Weg so viel Wärme an die kalte Umgebung ab, dass der Taupunkt bereits in den tubuli-Zügen erreicht wird.

Der Ausfall von Schwefelsäure konzentriert sich nun genau dort, da hier das ge-

samte Rauchgas durch den Ventilator abgeführt wurde (Abb. 4).

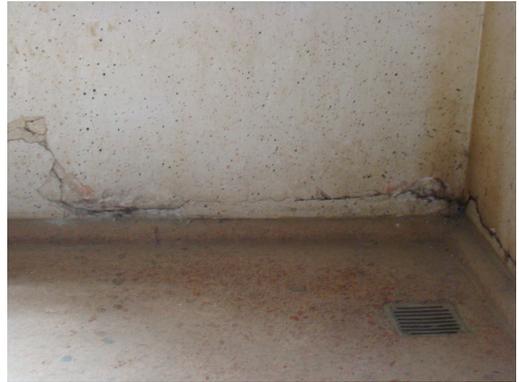
Abb. 5: Waagerechte Risse über dem Fußboden im *caldarium*. – Horizontal cracks above the floor of the *caldarium*.

Im Sockelbereich der Wände des *caldariums* sind an mehreren Stellen waagerechte Risse aufgetreten, überwiegend in den Raumecken (Abb. 5). Ein weiterer Riss ist im Gewölbe des *caldariums* unmittelbar vor der südwestlichen Schildwand festzustellen. Beide Schäden sind aufgrund von Temperaturspannungen entstanden.

Im *caldarium* befindet sich zwischen dem Rauchgas im *hypokaustum* und der Luft im Innenraum über dem Fußboden eine ca. 21 cm starke, frei auf den *hypokaust*-Pfeilern aufgelagerte Fußbodenplatte, die *suspensura*. Sie besteht aus 3 cm starken Ziegelplatten als „verlorene Schalung“ und einem 18 cm starken Estrichboden, bei den Römern *opus signinum* genannt (Abb. 6). Nach den Messungen des VDI betrug die Rauchgastemperatur im *hypokaustum* des *caldariums* unmittelbar hinter der Feuerstelle bis zu 130°C und die

1. Es wurde beim Beheizen der Herbergsthermen im LVR-Archäologischen Park Xanten zu viel feuchtes Holz verwendet.
2. Die Thermen wurden mehrmals im Jahr für kurze Zeitabschnitte angeheizt. Es ist davon auszugehen, dass in römischer Zeit die Thermen nach dem Anheizen kontinuierlich betrieben wurden. Daher kam es in der Antike im viel geringeren Umfang zu Versottungserscheinungen.
3. Eine Anheizperiode im Sommer reduziert die Temperaturdifferenz zwischen der Luft und den Massen im *hypokaustum* einerseits und dem Rauchgas andererseits und damit auch die Gefahr der Versottung. Die Anheizperiode sollte daher im Sommer liegen.
4. Das *opus signinum* der *suspensura*

darf nicht mit Weißzement hergestellt werden. Erforderlich ist ein Material mit geringerem Ausdehnungskoeffizienten.

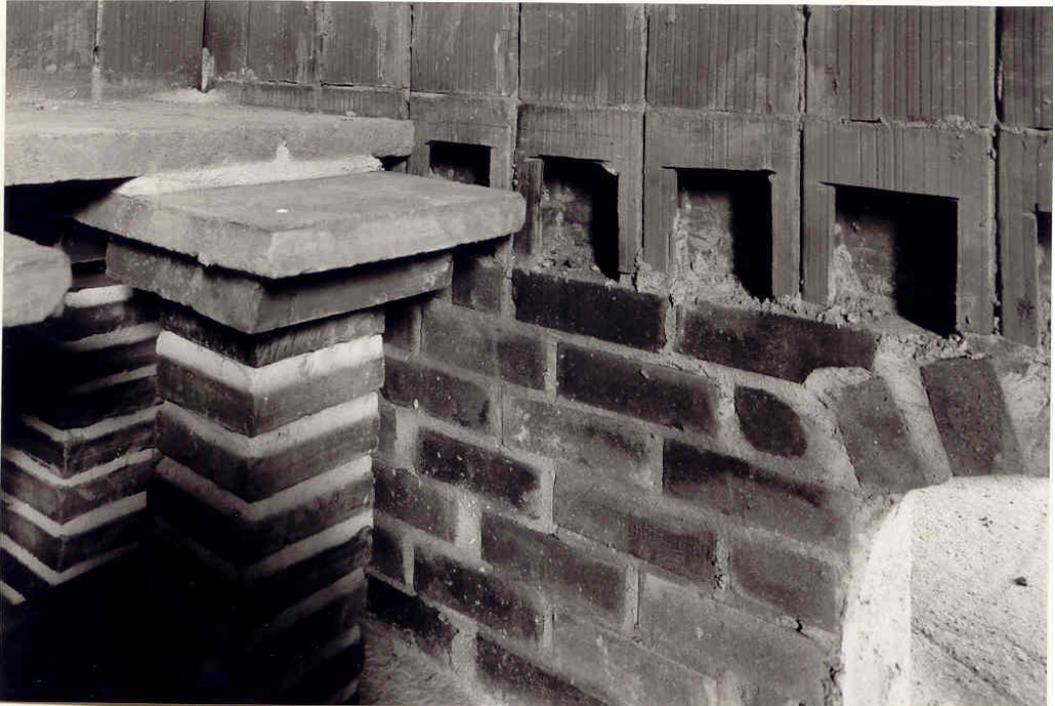
Abb. 6: Herbergsthermen während der Erbauung. Konstruktion der *suspensura* im Anschluss an die *tubulatur* im *caldarium* vor Aufbringen des *opus signinum*. – The Roman baths at Xanten in the building process. The construction of the *suspensura* adjacent to the *tubuli* prior to casting the *opus signinum* floor.

Oberflächentemperatur der Bodenplatte betrug mehr als 30°C, obwohl die Aufheizzeit bei diesen Versuchen jeweils weniger als vier Wochen betrug. Bei längerem Betrieb werden die Temperaturen noch ansteigen. Auf Grund dieser Messungen kann die durchschnittliche Temperatur der gesamten Bodenplatte im heißen Zustand auf 55°C geschätzt werden. Im kalten Zustand (unbeheizt im Winter) beträgt die Temperatur ungefähr 5°C. Bei einem Ausdehnungskoeffizienten von 0,01 mm pro Meter und Grad Kelvin dehnt sich die Bodenplatte um mindestens 4 mm aus. Diese große Ausdehnung ist auf die Verwendung von Weißzement bei der Herstellung der Bodenplatte während der Rekonstruktion der Anlage im Jahr 1987 zurückzuführen. Wegen ihrer Lagerung auf den hypokaust-Pfeilern kann die Bodenplatte sich frei ausdehnen und zer-

drückt die in der Wand verbaute *tubulatur*. Nachforschungen an den Überresten verschiedener römischer Badeanlagen zeigen, dass die *tubulatur* nicht auf der *suspensura* aufsitzt, sondern in der Regel bis zur Unterkante der *suspensura* reichte, also dem Seitenschub der Bodenplatte vollständig ausgesetzt war. Die absolute Ausdehnung der Bodenplatte berechnet sich aus der Temperaturdifferenz zwischen kaltem und heißen Zustand und dem Ausdehnungskoeffizienten des Materials. Da die Temperaturdifferenz auf Grund der gewünschten Beheizung der Thermen entsteht, bestand in der Antike die einzige Möglichkeit zur Verminderung der durch die Schubkräfte entstehenden Schäden in der Verwendung von Baustoffen mit geringerem Ausdehnungskoeffizienten (siehe hierzu auch den Beitrag von Dr. Hannes Lehar in diesem Band).

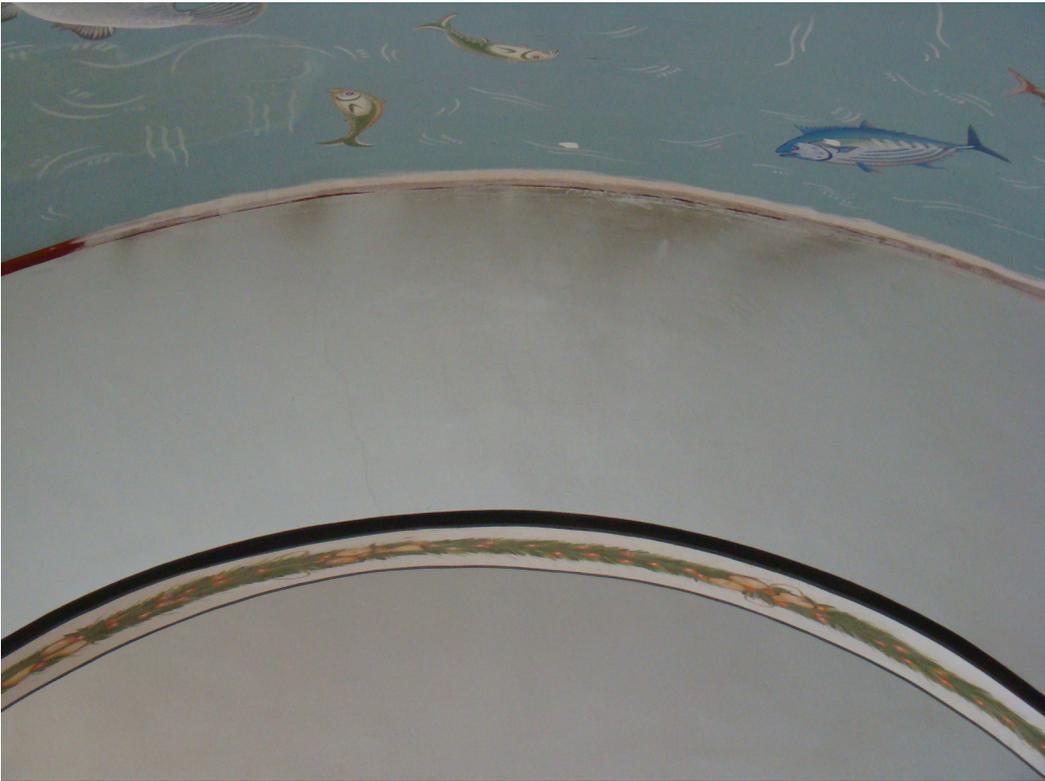
Abb. 7: Abriss des tubuli-Gewölbes an der Schildwand im caldarium. – Crack between the tubuli-vault and the front wall.

Am Anschluss des Gewölbes des caldariums zur Schildwand über dem Badebecken zeigt sich ebenfalls ein Riss (Abb. 7). Das Gewölbe über dem caldarium besteht lediglich aus verputzten tubuli-Ziegeln. Im Gegensatz zur tubulatur vor einer Wand fehlt in diesem Gewölbe die Masse einer rückseitigen Wandscheibe, die als Temperaturpuffer die Ausdehnung der tubuli-Züge abmildern könnte. Das Gewölbe dehnt sich bei Erwärmung aus und vergrößert seinen Durchmesser. An den Widerlagern ist es durch die Außenwände begrenzt; dadurch hebt es sich am Scheitel (Abb. 8). Während sich das Gewölbe im Scheitel hebt, verharrt die nicht beheizte Wandscheibe am Durchgang zum caldariums-Becken in ihrer Dimension. In der Folge reißen die tubuli-ziegel des ersten Zuges vor der Wand ab. Dieses Problem tritt allerdings nur an der

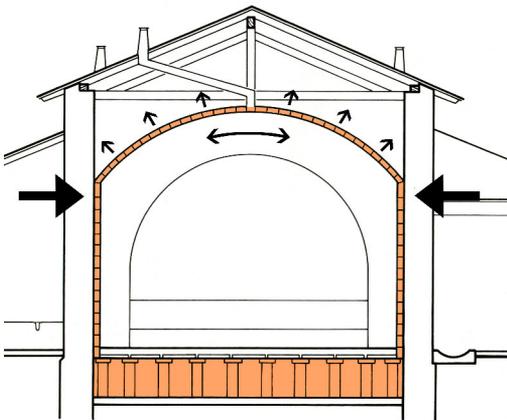
Abb. 8: Querschnitt durch das caldarium mit schematischer Darstellung der temperaturabhängigen Bewegungen. – Cross-section of the caldarium indicating the thermal expansion.

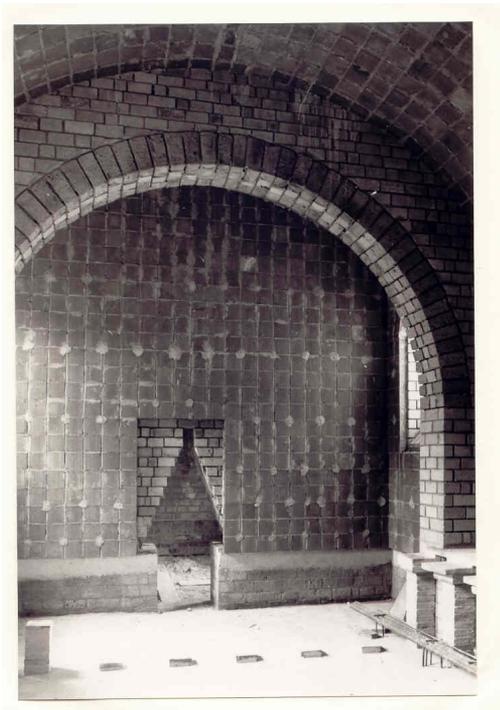
Abb. 9: Herbergsthermen während der Erbauung. Blick vom caldarium zum praeurnium mit Schildwand über dem Durchgang zum Badebecken aus Tuffstein und Gewölbe aus tubuli-Ziegeln. – The construction of the Roman bath at Xanten. View from the caldarium to the praeurnium showing the arched front wall made of tuffa-stone and the tubuli-vault.

Wand über dem Badebecken auf. An der gegenüberliegenden Seite ist kein Riss zu sehen. Die dem Badebecken zugewandte Seite liegt näher am praeurnium, und somit sind die Temperaturunterschiede größer als an der gegenüberliegenden, weiter entfernt liegenden Schildwand. Zudem besitzt die Schildwand mit dem Durchgang zum Badebecken keine tubulatur, da der breite Durchgang keinen Anschluss an das hypokaustum im Boden erlaubt (Abb. 9). Die dem tepidarium zugewandte Schildwand besitzt hingegen eine vollflächige tubulatur und heizt sich daher ähnlich schnell auf wie das aus tubuli-Ziegeln

gebildete Gewölbe. Die Temperaturunterschiede sind hier so gering, dass es nicht zum Abriss kommt.

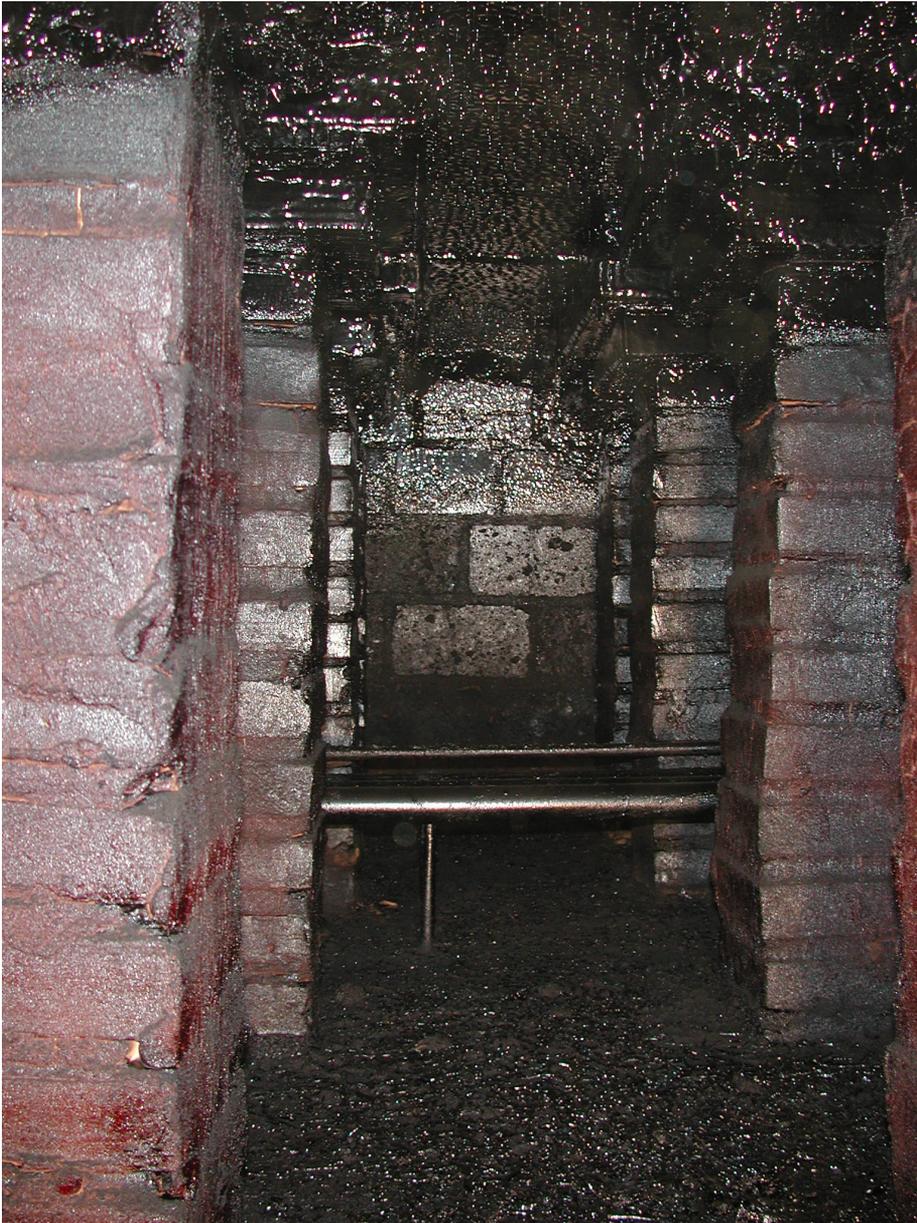
Im hypokaust-Bereich haben sich an der Unterseite der suspensura erhebliche Mengen eines zähflüssigen teerähnlichen Produktes abgelagert, das ähnlich Stalaktiten in einer Tropfsteinhöhle herabhängt. Es handelt sich um sogenannten Schmierruß. Der Schmierruß entsteht infolge der Dampfsättigung bei Verwendung feuchten Brennholzes, außerdem fördert die mangelnde Luftzufuhr seine Bildung.

Nach seiner Ablagerung trocknet der Schmierruß in der folgenden Heizphase und wird zu leichtem, brüchigem Glanzruß. Schmierruß selbst ist aufgrund seines höheren Feuchtigkeitsgehalts relativ unproblematisch, Glanzruß hingegen ist leicht entzündlich. Es droht der so genannte „Kaminbrand“. Insbesondere in Süddeutschland war es über viele Jahrhunderte hinweg üblich, den Kamin regelmäßig kontrolliert abzubrennen, bevor der schichtweise angelagerte Glanzruß zu einem unkontrollierbaren Kaminbrand führt. In den Xantener Thermen bricht der Glanzruß im Laufe der Zeit von der Unterseite der suspensura ab und fällt zu Boden. Weite Bereiche des hypokaustums sind auf diese Weise mit einer bis zu 10 cm hohen Glanzrußschicht belegt, am stärksten mittig vor dem caldariums-Bekken, also unmittelbar nach Eintritt in das hypokaustum. In Richtung tepidarium und zu den Seiten hin nimmt die Schichtstärke ab. Auf diese Weise ist der Verlauf der Temperaturkurve im hypokaustum an der Schichtstärke des abgefallenen Glanzrußes ablesbar (Abb. 10).

Abb. 10: Schmierruß (oben) und Glanzruß (unten) im hypokaustum unter dem caldarium. – Tarry soot (top) and shining soot (bottom) in the hypocaust under the caldarium.

Es wurde bereits oben dargestellt, dass in Xanten zu viel feuchtes Brennholz verfeuert wurde. Hinzu kommt, dass die vor dem Ofenloch im *praefurnium* angebrachte Ofenklappe zwei kleine Luftöffnungen aufweist. Beide Öffnungen können zusätzlich mit einem Schieberiegel verschlossen werden. Bei reduzierter Luftzufuhr verbrennen zwei bis drei Holzscheite so langsam, dass beim nächsten Auflegen nach zwei Stunden noch genug Glut vorhanden ist, um die neuen Scheite zu entflammen. Die Wärmeenergie reicht aus, um die Thermen zu beheizen. Allerdings führt dann die zu geringe Luftzufuhr zu einem Reduktionsbrand, der die Bildung von Schmierruß und Glanzruß zusätzlich begünstigt.
